Examensarbete inom Landskapsingenjörsprogrammet. 2007:8
ISSN 1651-8160

Rotinträngning i VA-ledningar

– En fallstudie i Växjö

Johan Östberg

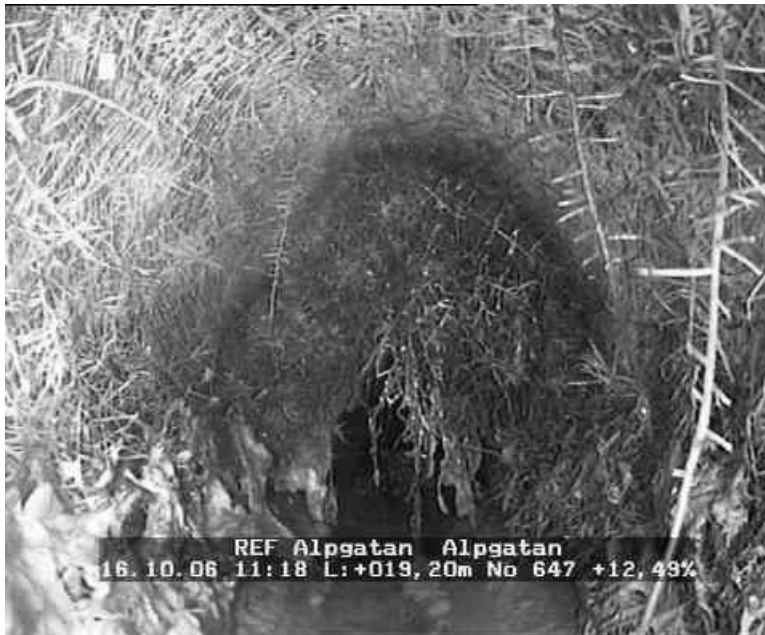
Bild 2. Rotinträngning i en spillvattenledning på Alpgatan i Växjö (Scandinavian VA-teknik, 2006-10-06)

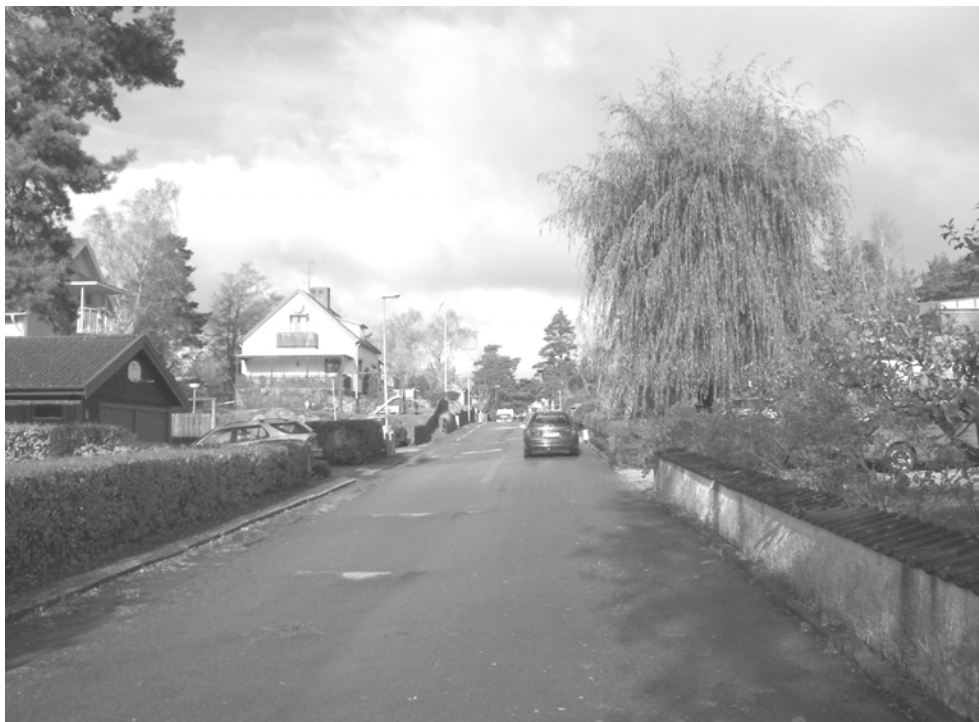
Bild 4. Alpgatan (2006-10-09)

Jag har begränsat fallet till en sträcka på ungefär 200 meter, med början Linodlarvägen och upp längs med Alpgatan.

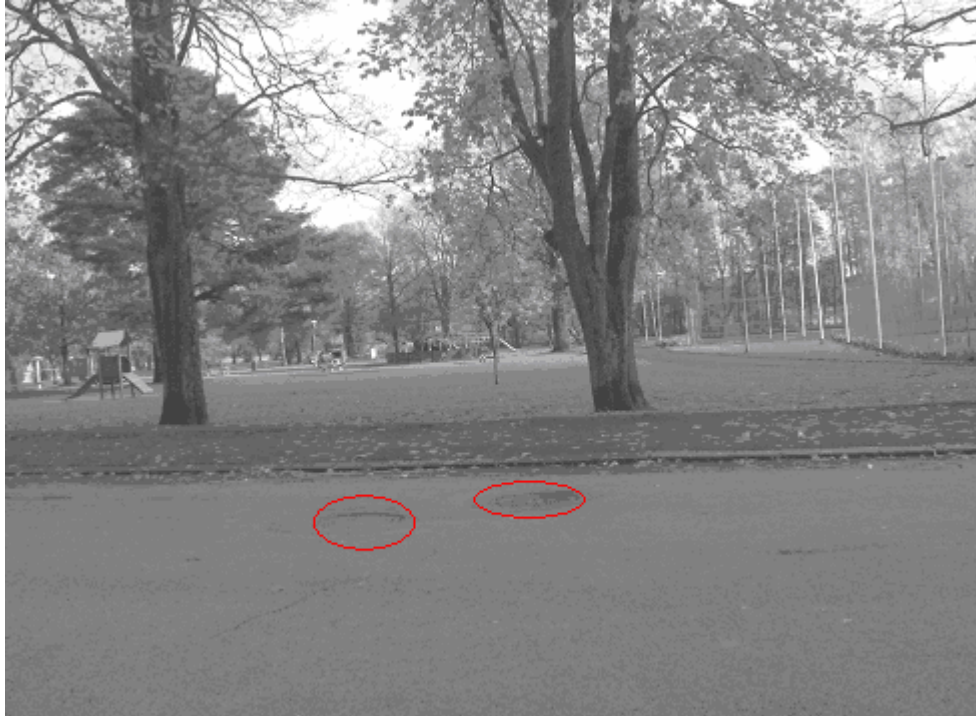
Bild 5 Värendsgatan. Markeringarna visar två av brunnslöcken till ledningarna, endast ett fåtal meter från träden. (2006-10-09)

Ledningarna på Värendsgatan är en blandning av lerrör och betongrör. Betongrören har en dimension på 225 mm, och lerrörsdelarna 300 mm, hela ledningen ligger på ett djup av 2 meter. Ledningarna är lagda i två omgångar, den första 1915 och den andra 1949. Båda ledningssträckorna har sprickor och dåliga lagningar och är i så dåligt skick, att de inte har kunnat rotskäras, utan endast spolats under flera år. Genom de filmningar som gjorts kan man tydligt se att rotinträngningar har skett i nästan samtliga skarvar. På grund av ledningarnas dåliga skick och de många rotinträngningarna, ligger

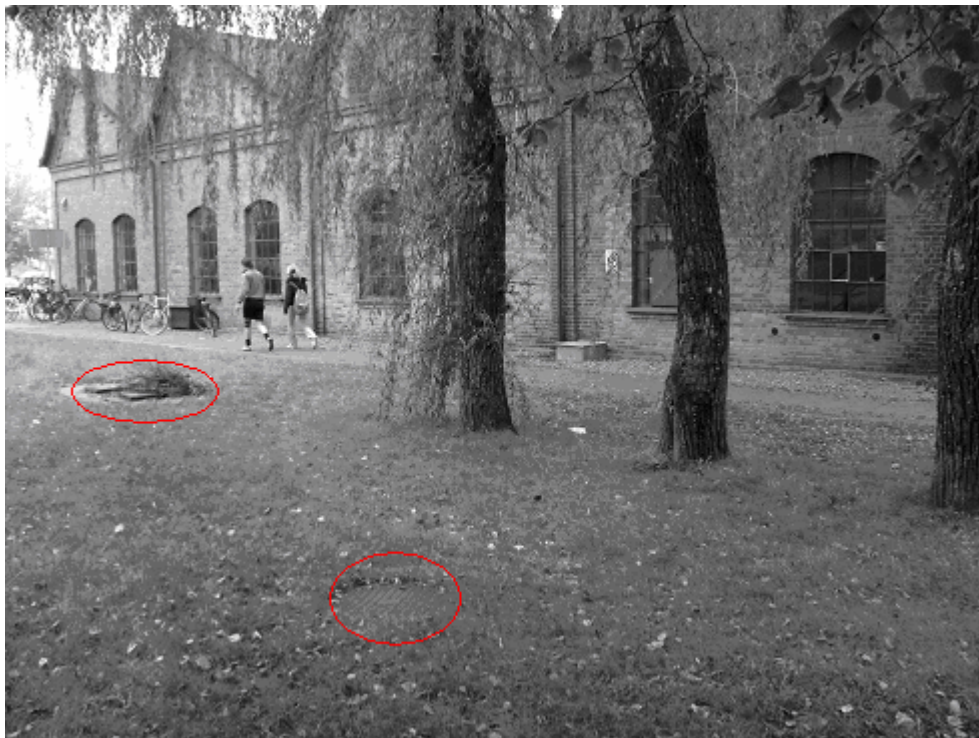
Bild 6. X-perimenthuset. Markeringarna visar ett brunnsslock och en nedstigningsbrunn, endast ett fåtal meter från träden (2006-10-09)

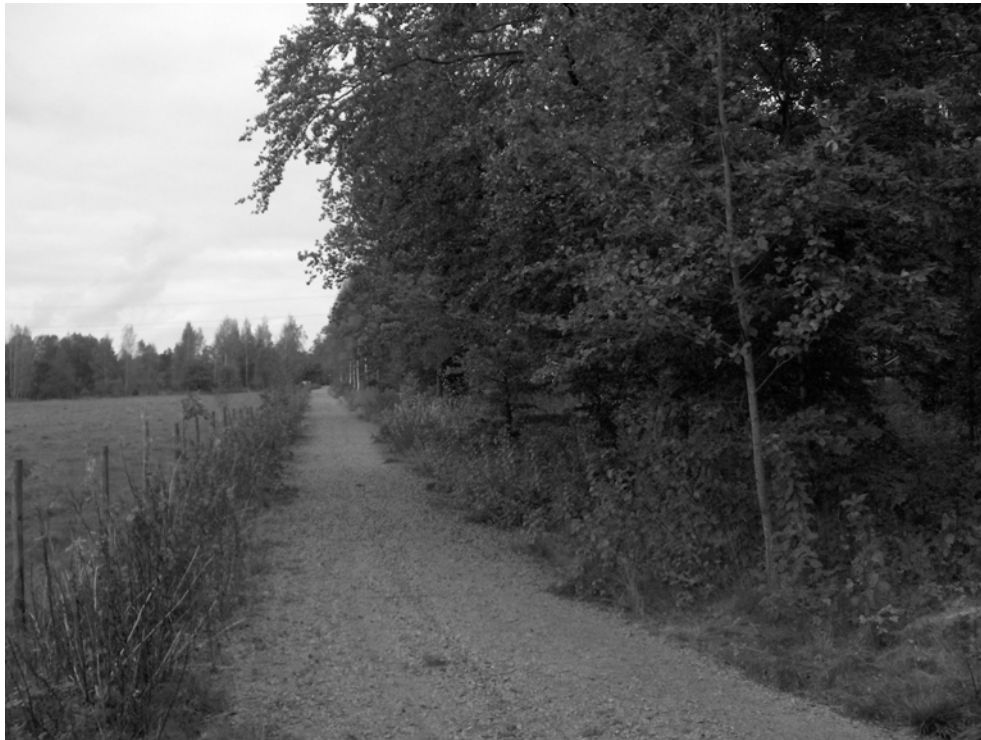
Bild 7. Örbäcksvägen, med den nyanlagda vägen rakt ovanför ledningen (2006-10-09)

Ledningen vid Örbäcksvägen ligger i området Räppe strax väster om Växjö. Det studerade området återfinns på en sträcka som är markerad i *bilaga 4*. Ledningen är en 400mm betongledning, som anlades 1965 och ligger på ett djup mellan 1,9 – 2,2 meter under markytan. Ledningen har hela stadsdelen Öjaby som upptagningsområde, med flera pumpstationer kopplade till sig. Ledningen rotbeskars 2004, då även en större röjning av vegetationen över ledningen skedde. Hela insatsen bekostades av VA-verket. Innan detta gjordes, genomfördes en filmning på den aktuella sträckan. 23 anmärkningar upptäcktes, varav en övervägande del var rotinträngningar. Tidigare stod träd, som ägdes av Parkförvaltningen, rakt ovanför ledningen. Denna insats var den första åtgärd som vidtagits på ledningen sedan den anlades 1965. Ledningen har i dagsläget ett antal sprickor och det läcker även in på något ställe. Rotinträngningarna är efter insatsen begränsade. För ledningskarta se *bilaga 4*.
